## 高速印花機操作及維修訓練

服務機關：中央造幣廠

出國報告名稱：高速印花機操作及維修訓練

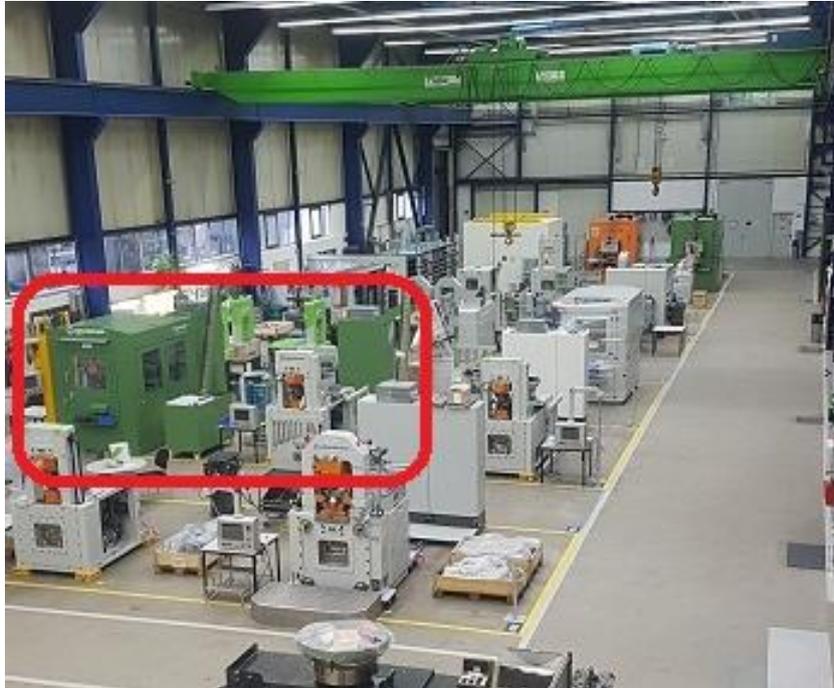
圖 2 為組裝現場，紅色框內即為本廠新購之 2 部 MPU 156 高速印花機。現場實地印花測試，過程與結果順利，試印約 1 萬枚圖形清晰，尺寸符合要求。本次安裝新機位置為欲汰換舊機原本位置，安裝

圖 2、Gräbener 公司組裝現場(紅色框內即為本次購入 2 部 MPU 156 高速印花機)

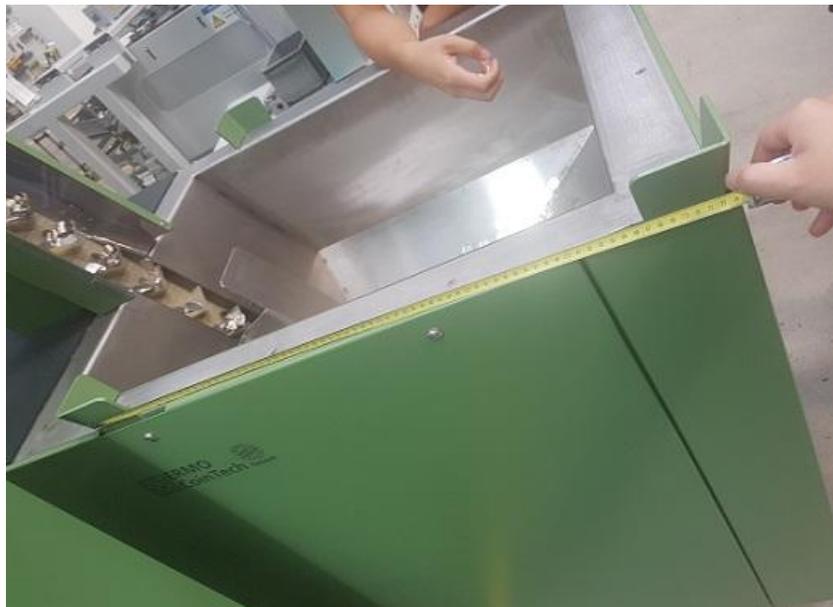
空間十分緊湊，且本廠採用堆高機執行光餅補給作業，現場實地容許的堆高機作業角度十分狹窄，因此對於光餅輸送機的安裝位置有其特殊考量，圖 3 為確認光餅輸送機突出隔音罩之距離是否符合要求。

圖 3、測量光餅輸送機突出隔音罩之距離

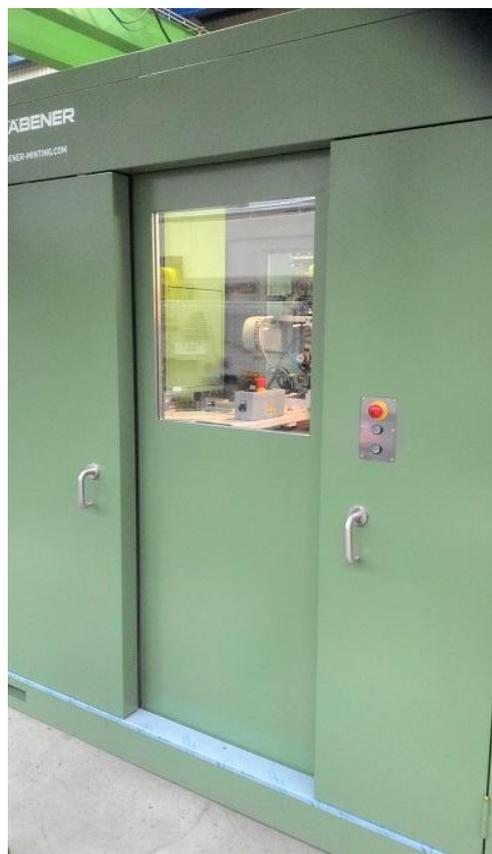
圖 4 為隔音罩左側之滑門設計。左、右兩邊為手動外開式拉門，僅中間為由氣壓缸推動之滑門。當左、右兩邊任一拉門處於開啟狀態時，安全系統會立即洩除上氣壓缸裡用來推動滑門的氣體，以及用來增加隔音氣密性的下氣壓缸氣體。圖 4-1 即為下氣壓缸之滑門頂桿。

圖 4、隔音罩左側滑門設計外觀

滑門之防夾設計，採用壓力條感應方式。如同電梯門，當碰觸到異物時門即會自動開啟。但測試時發現，如果僅有鞋部碰觸到最底下的壓力條時，會因壓力感應開關位置略高於鞋部高度，安全開關無法起到作用，因此有其必要加強宣導現場作業人員穿著安全工作鞋。

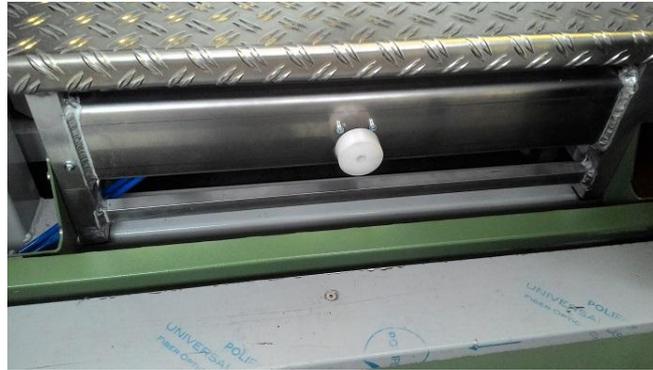
圖 4-1、左側滑門之氣壓頂桿

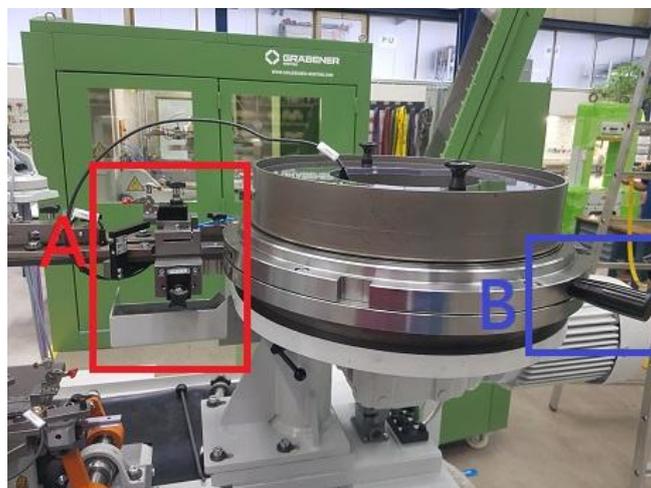
圖 5 為旋轉離心式送料及篩餅機構總成。由單顆 1.1 千瓦馬達帶動光餅，利用離心力提供光餅動能，沿著幣道推進並通過篩選機構（圖 5 內 A 處紅色方框），有 2 個附尺規旋鈕可分別調整光餅直徑與厚度。圖內 B 處藍色方框標示之把手，為用來調整光餅出口間隙用，如果出口間隙過大，雖有利於減少光餅推送阻力，增加送料速度，但也可能反而會造成夾餅狀況。

圖 5、旋轉離心式送料及篩餅機構總成

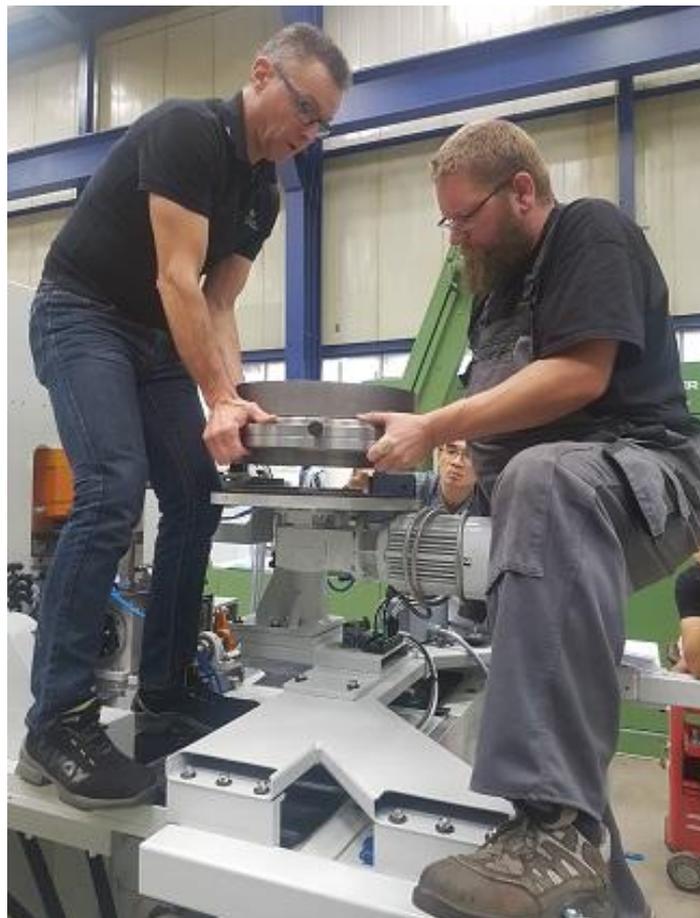
在示範更換旋轉盤之滾針培林過程中，原廠技師提醒該等部件重約 120 多公斤，需要 2 名維修人員方能完成作業（如圖 5-1）。考量此作業未來若要在本廠進行，勢必無法如同 Gräbener 公司使用天車，將隔音罩吊離後再行維修。整個拆卸過程得在隔音罩內進行，除空間狹小造成維修不便外，也會有安全上的顧慮。與 Ricardo 先生討論時，建議 Gräbener 公司未來或可考慮酌參市面上數幣機設計，目前的旋轉離心式送料及篩餅機構因幣道設計較長，需要較大馬達提供予光餅向前推擠的動能，如果可在幣道中繼位置增加一微小型輸送皮帶，增加光餅運動之動能，便可縮小旋轉盤尺寸與改用較小功率之馬達，此有利於維修作業與節能減耗。

圖 5-1、拆卸旋轉式送料機之轉盤

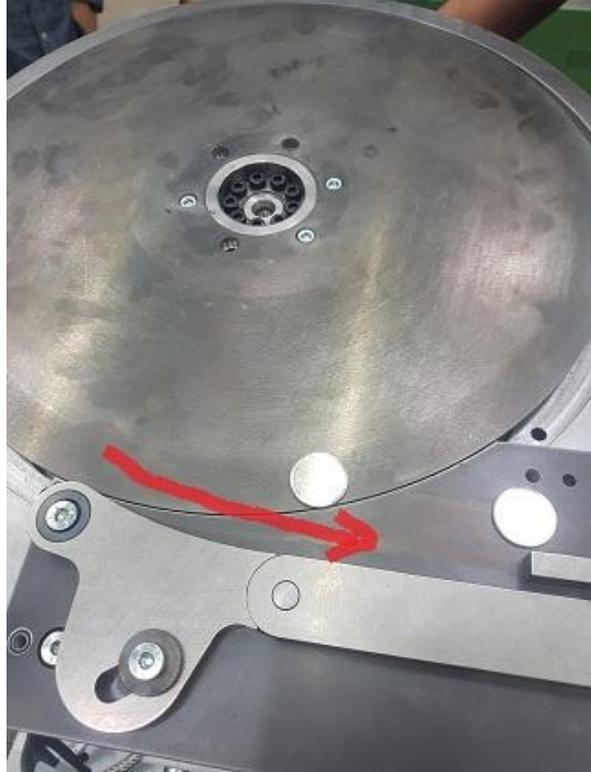
此外使用小功率馬達優點，可減緩幣道磨損延長使用壽命。圖 5-2 紅色箭頭標示光餅受到離心力牽引，由旋轉盤進入幣道。兩者間存在高低落差(幣道略高於轉盤)，幣道將承受光餅日積月累的沖蝕。

圖 5-2、紅色箭頭標示光餅受到離心力牽引的運動路徑

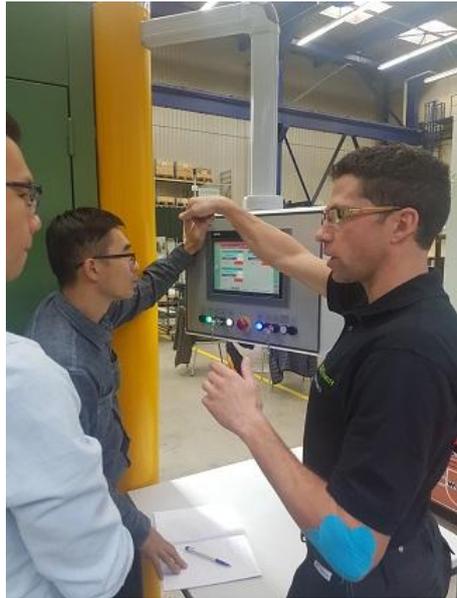
圖 6、面板操作講解

控制面板為 Siemens 12 英吋螢幕，由於民國 103 年採購之印花機所用控制面板已不再生產，所以這次控制面板有所更改，觸控功能鍵位置也不同，使用時須多加注意，熟練後即可上手。圖 6 為面板操作教學實況。學習過程中發現兩個設定功能頁面與 MPU 156 印花機所配備之功能不相符，如圖 6-1 印花壓力設定頁面、圖 6-2 送料設定功能頁面，已要求交機前修正。

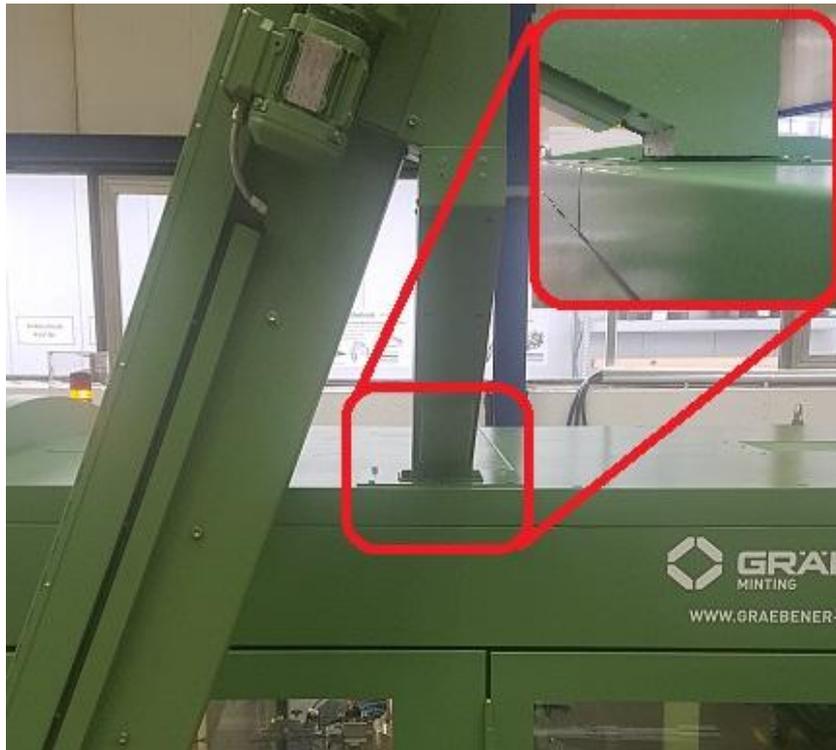
圖 7 所示為光餅輸送機出料口與隔音罩之相對位置，右上角為放大圖示。當光餅輸送機滿載時會十分沉重，出料口位面將低於隔音罩洞口，若遇上臨時維修需要，將無法移開光餅輸送機，開啟右側隔音罩拉門，已要求原廠交機前修正。

圖 7、光餅輸送機出料口與隔音罩之相對位置

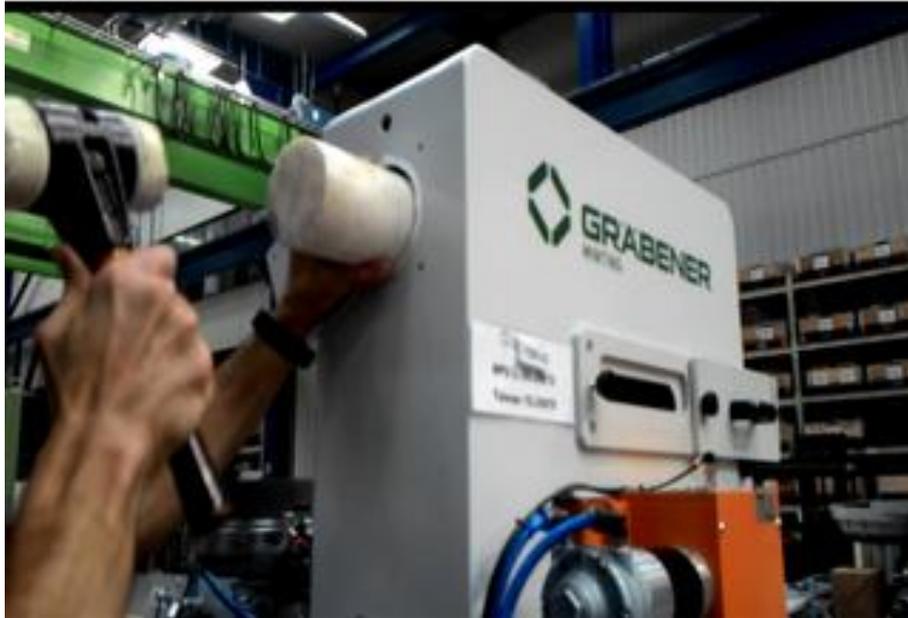
本廠拆卸此凸輪已具經驗，藉此機會向原廠技師請教其他更好方法，經原廠示範並錄影，拆卸方式皆相同，唯一差異是有用一輔助工具將退幣凸輪軸由左側培林敲出（如圖 8）。施力平均可避免敲歪培林，造成裝回時困難，建議可製作此輔助工具備用。

圖 8、使用輔助工具將退幣軸由左側培林敲出

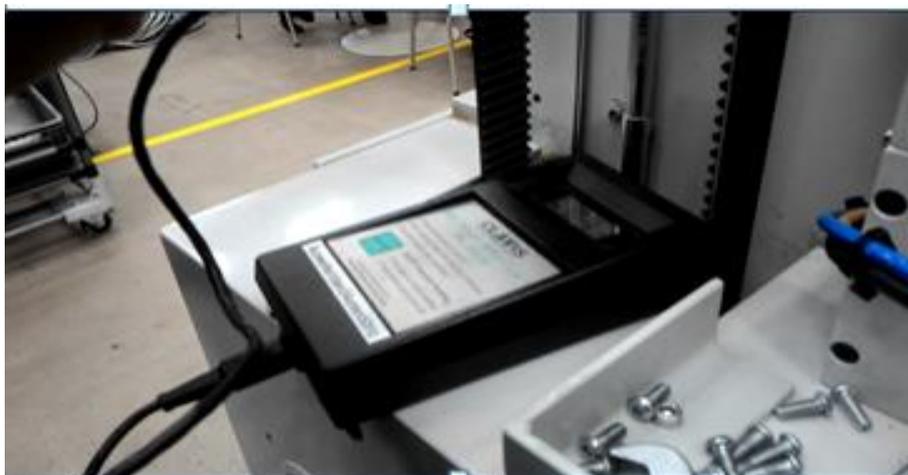
此外原廠使用皮帶張力計(Belt tension meter) 調整時規皮帶鬆緊度(如圖 9)。時規皮帶鬆緊度調整相當重要，太鬆皮帶打滑，印花機動作時序會不正確造成停機；太緊則會造成皮帶提早疲乏變形，以往廠內皆用手感判定鬆緊度，使用張力計可將調整鬆緊度標準化、量化，保持機器在最佳工作狀態。主軸與分度盤皮帶標準為 30-35Hertz，主軸與退幣凸輪皮帶標準為 50-55Hertz。

圖 9、使用皮帶張力計 (Belt tension meter) 調整時規皮帶

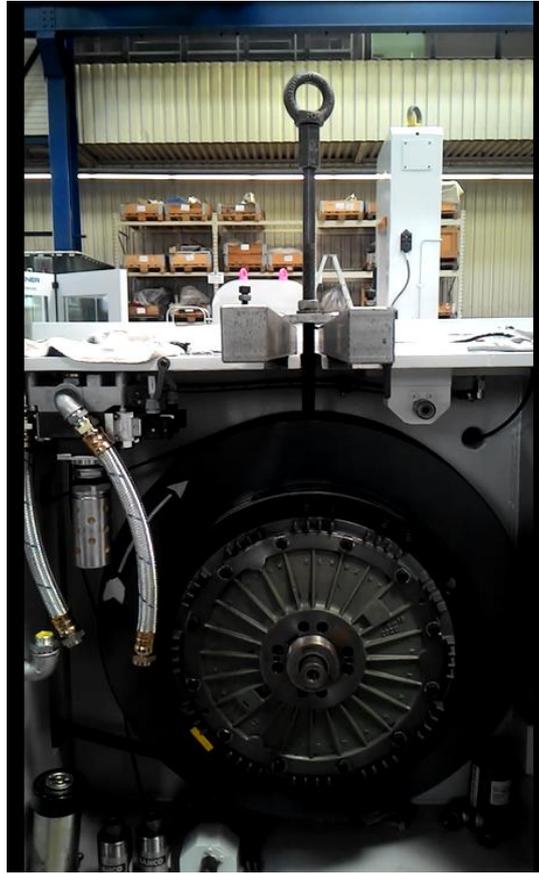
圖 10 為原廠技師說明飛輪拆卸方法。使用圖 10-1 自製輔助工具，利用自製小型台車可方便將飛輪離合器總成移出。

圖 10、示範飛輪拆卸

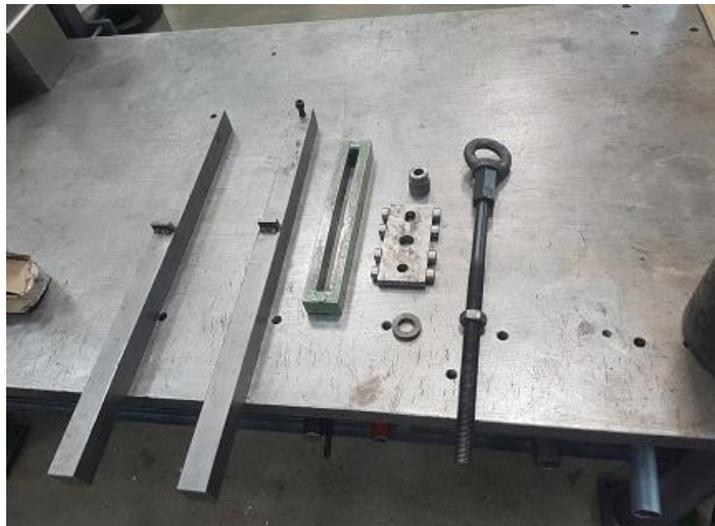
圖 10-1、飛輪拆卸輔助工具

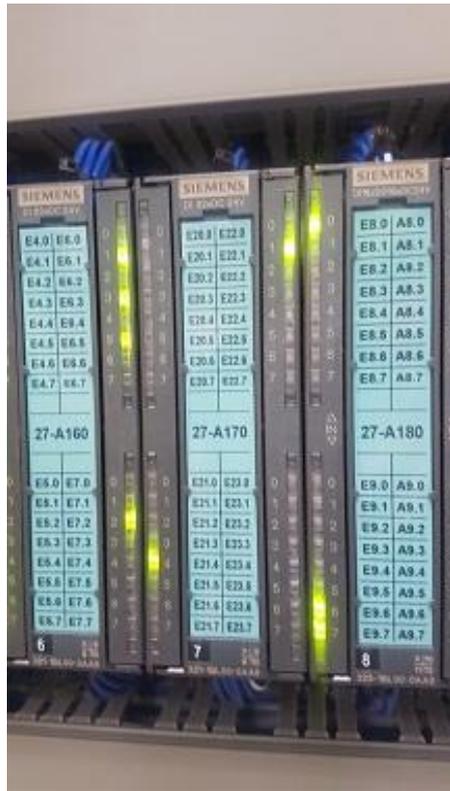
本廠印花機編號 10 至 14 號，皆採用氣動馬達推動楔型加壓滑塊，由編碼器控制加壓滑塊之移動距離。未來更換加壓滑塊時，除將滑塊推送到原點位置，另需將編碼器之記憶位置點歸零。方法為在圖 11 之 PLC 27-A170 的 E22.2 位置輸入 24 伏特電壓即可。

圖 11、編碼器歸零

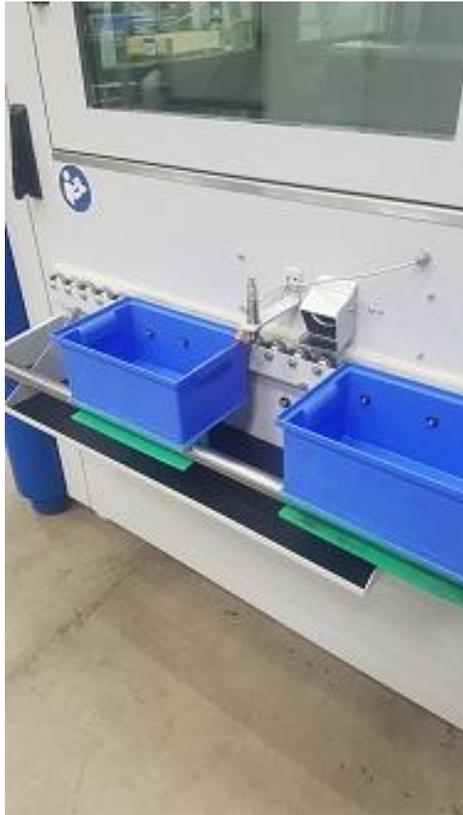
本廠印花機多由女性技術員擔當操作，目檢後每位同仁要將裝於藍色塑膠桶的成幣，另行倒入不銹鋼成幣桶內，此作業次數頻繁，且當藍色塑膠桶裝太滿時，十分沉重。本次教育訓練時，在現場觀察到其他輔助裝置(如圖 13)，未來或可導入本廠印花機，有助於提升本廠勞工安全作業環境。

圖 13、省力之倒幣機構
